# LOS DAÑOS AL PATRIMONIO CONSTRUIDO EN TIERRA LUEGO DEL TERREMOTO DE CHILE 2010. MITOS Y VERDADES DEL COMPORTAMIENTO DE LAS ESTRUCTURAS DE TIERRA.

**Natalia Jorquera Silva\*. Arquitecto, miembro ISCEAH-ICOMOS.**

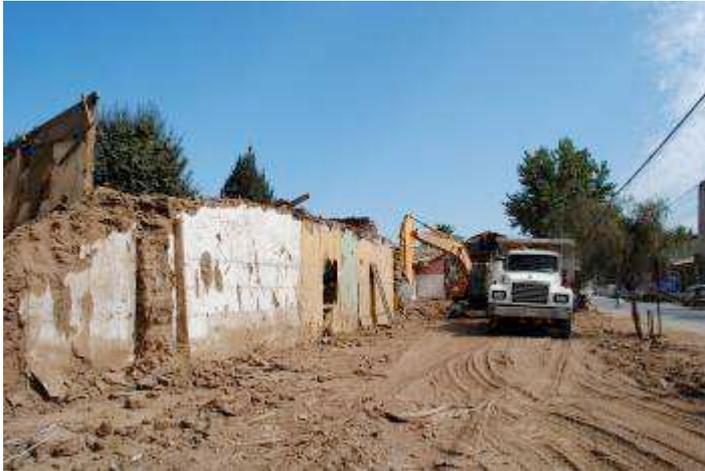
su estructura colapsada, edificios de gran envergadura presentaron desaplomes y vaciamientos, manzanas enteras de viviendas cercanas al epicentro, se derrumbaron completamente. En otros casos, donde a pesar de que los daños eran reparables, se tomaron medidas apresuradas de demolición sin un previo diagnóstico (Fig.3), ya sea por desconocimiento del comportamiento de las estructuras de tierra, como por malas gestiones de municipios.

Fig. 3.- Comuna de Chépica en la región de O'Higgins, una de las tantas donde se dio paso a la demolición indiscriminada.

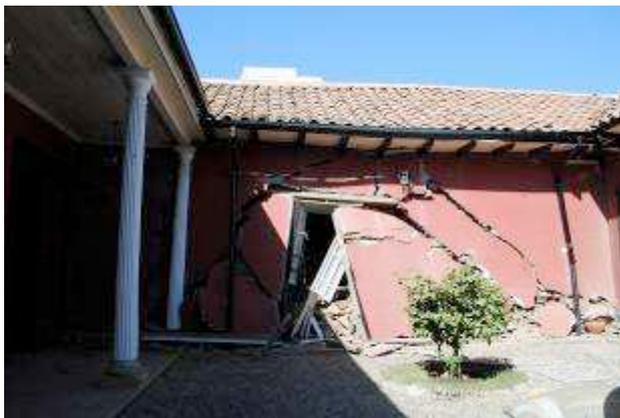
(generalmente para albergar un museo), o se aumentaron las dimensiones de los vanos, no respetando la regla de la primacía del lleno sobre el vacío en los paramentos; es el caso del museo O'Higiniano de Bellas Artes de Talca (Fig.5), donde además de las modificaciones mencionadas, se registraron problemas de excesiva humedad capilar, lo que en su conjunto llevó al colapso de muchos muros.

Fig.5.- Museo O'Higiniano de Bellas Artes de Talca, región del Maule.

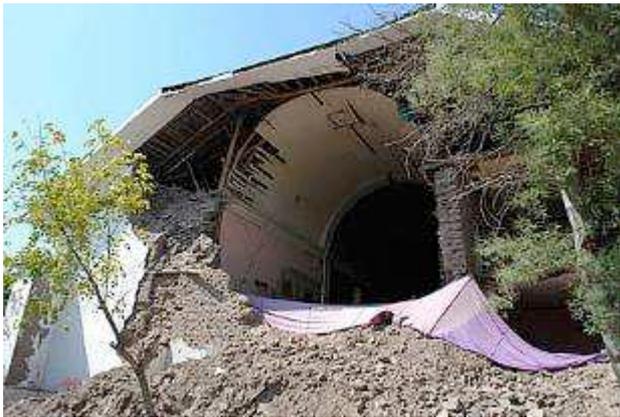
El diagnóstico arrojó que dichos daños se deben principalmente a problemas derivados de la excesiva esbeltez de los muros, de la proporción de los recintos, de geometrías complejas que originaron reacciones de torsión, de falta de trabazón entre los paramentos, de intervenciones a la estructura original, o de construcciones en distintas etapas con poca solidaridad constructiva entre ellas. Se observaron ejemplos de daños graves, como la Iglesia de Maipo en la región Metropolitana, donde el muro posterior del altar, fruto de una intervención al inmueble en el año 2005, se disgregó y vació completamente (Fig.6); otro ejemplo de colapso total, es la Iglesia de Guacargue en el valle de Colchagua, donde debido a problemas de torsión originados en la planta en "L", y de humedad capilar excesiva, un ala entera se derrumbó (Fig.7).

Fig.6 Iglesia de Maipo, región Metropolitana

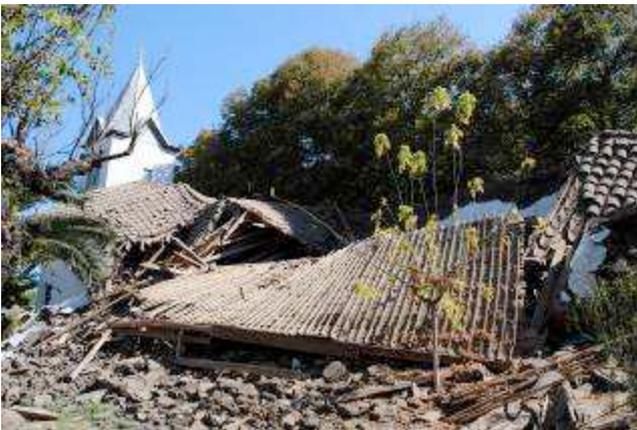
Fig.7 Iglesia de Guacargue, región de O'Higgins.

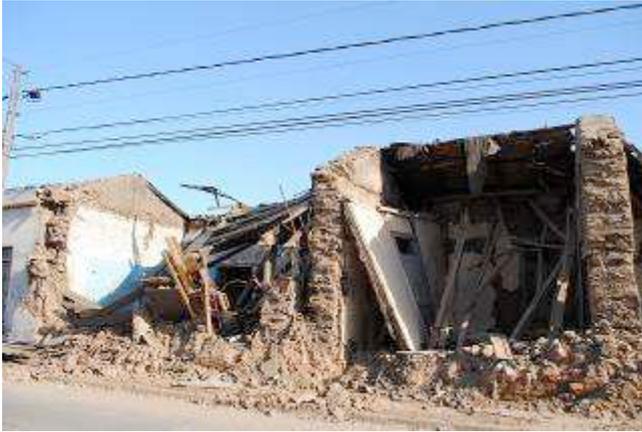
De todas las tipologías que utilizan la tierra como material de construcción, fueron lamentablemente las viviendas ubicadas en los centros urbanos, las que presentaron mayores daños luego del terremoto, observándose grandes vaciamientos de paramentos y derrumbes completos de muros y techumbres. Es el caso de las viviendas del casco histórico de Talca (Fig.8), inmuebles de un único piso agrupados en edificación continua para conformar la manzana; luego del terremoto centenares de viviendas habitadas quedaron completamente en el suelo. El análisis de los restos, demostró como principal culpable la falta de mantenimiento, sobre todo por lo que respecta el control de las humedades, tanto capilares como de aguas lluvias; la pudrición de las maderas de las estructuras de techumbre, se verificó casi en el cien por ciento de los casos. Otra causal de los daños, fueron las modificaciones de los recintos (apertura de vanos, demolición de muros interiores), o la existencia de malas prácticas constructivas en la fabricación original, como el insuficiente dimensionamiento y mal ensamblaje de las estructuras de techumbre, y la ausencia de una solera superior, lo que impide que los elementos sueltos trabajen como un diafragma que ayude a amarrar los muros.

Fig.8.-Viviendas del casco histórico de Talca, región del Maule.

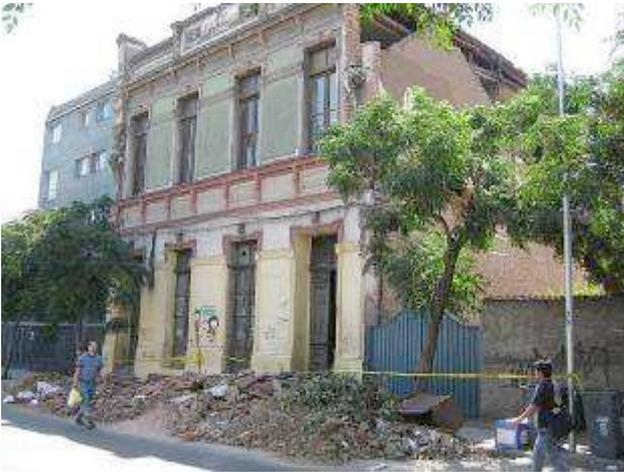
En la capital, Santiago, el núcleo de viviendas más afectadas fueron aquellas de los barrios Brasil y Yungay. En este caso, los problemas observados son el resultado directo de la política de renovación urbana que desde los años '90, con la intención de densificar el centro de Santiago, modificó el tejido urbano del histórico barrio insertando edificios de hasta 20 pisos construidos en hormigón armado y acero, los cuales durante el terremoto, debido a su comportamiento flexible produjeron el "efecto martillo" sobre las viviendas adosadas; en otros casos los innumerables sitios baldíos presentes en estos barrios producto de la especulación inmobiliaria pronta a demoler y reconstruir, provocaron que los muros medianeros de los palacios, al carecer de un "apoyo lateral", se desaplomaran o volcaran hacia afuera (Fig.9).

Fig.9.- Barrio Brasil, palacio con daños por encontrarse entre un edificio en altura y un sitio baldío.
