Técnica y configuración material del centro histórico de Santiago de Chile a inicios del siglo XX. Una lectura desde los catastros municipales de 1910 y 1939.

Technique and material configuration of Santiago de Chile's old town at the beginning of the 20th century. An interpretation based on municipal cadasters from 1910 to 1939.

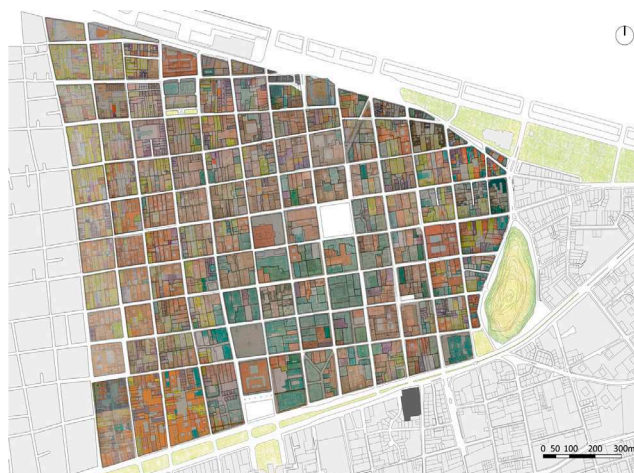
Imagen 3. Elaboración plano-fotomontaje de catastro 1939 (fuente: FONDECYT iniciación n° 11130628).

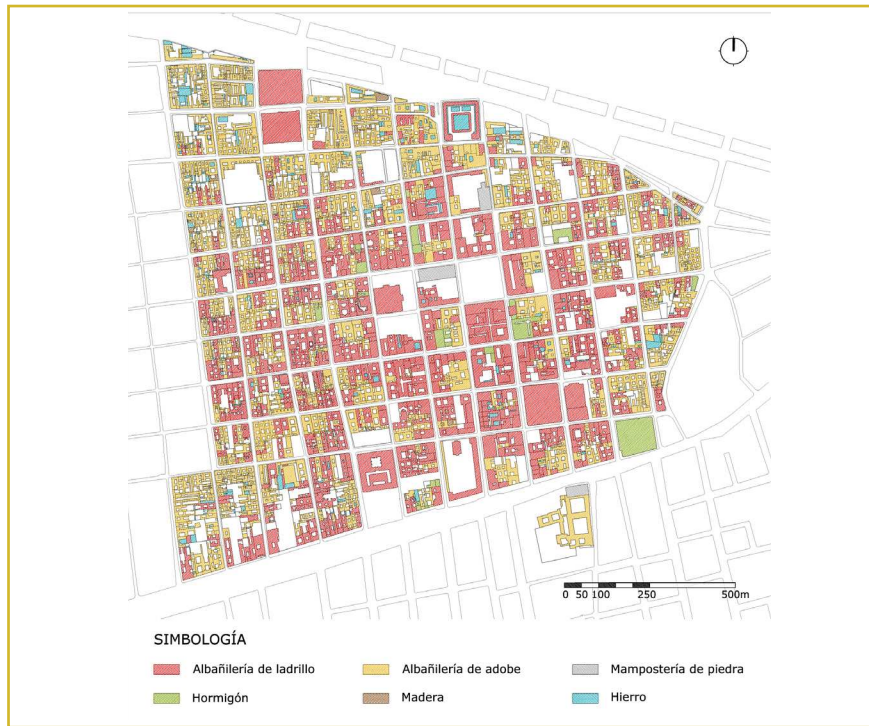
El plano elaborado de materiales de 1910 (imagen 4) deja de manifiesto que el centro de Santiago estaba aún construido principalmente con albañilerías de adobe y de ladrillo cocido, siendo muy pocos los casos construidos con nuevos sistemas industrializados como el hierro, el hormigón y la madera. Destaca entre estos últimos, por su materialidad y escala, el Mercado Municipal de Santiago, terminado en 1873, cuya estructura de techumbre es de hierro elaborado en Inglaterra (De Ramón 2000). Del total de 2.102 edificaciones presentes en este plano, un 50% corresponde a construcciones de adobe, un 29% a ladrillo cocido, mientras que sólo un 1% a hormigón, 16% a hierro y 4% a madera, lo que da cuenta de una persistencia de la herencia colonial sobre la ciudad, cuando el adobe fue el sistema constructivo predominante de las edificaciones en Santiago entre los siglos XVII y XIX (Jorquera 2016). Esto deja en evidencia que, a pesar de la temprana llegada del ideario moderno al país, fundado en el empleo de “los nuevos materiales, en las tecnologías asociadas a su aplicación, en la producción industrial y en la estandarización de la construcción” (Aguirre 2011: 38), y específicamente del arribo del hormigón a Chile en 1891, prevalecían en la ciudad estructuras y materialidades de los siglos precedentes.

Imagen 4. Plano de materialidades de Santiago de 1910 (fuente: FONDECYT iniciación n° 11130628).

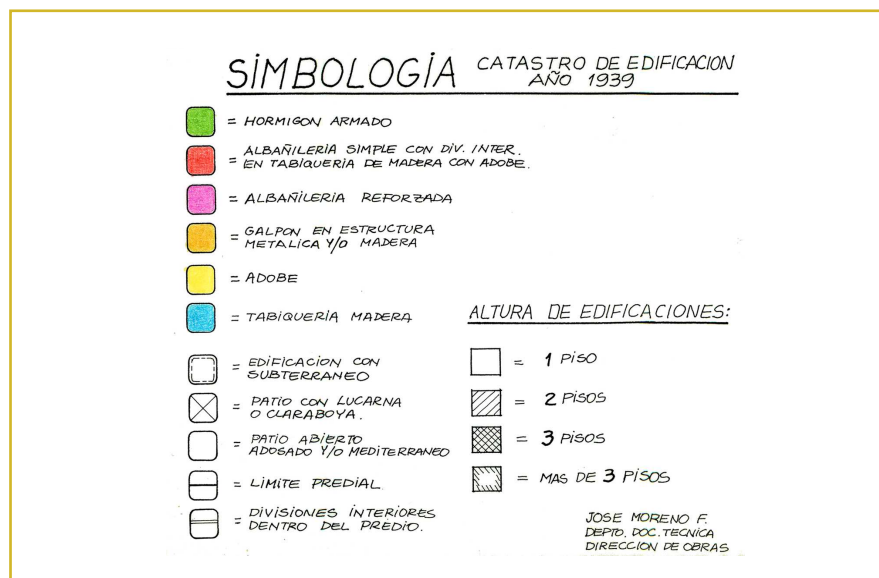
Imagen 6. Leyenda plano 1939 (fuente: DOM Ilustre Municipalidad de Santiago 1939).

El catastro de 1939 se plantea como la actualización del de 1910. Este se realiza en un período de muchos cambios que repercuten en transformaciones urbanas, tales como la creación de la primera Ordenanza General de Construcciones y Urbanización (1930) que entra en vigencia en 1936; la ejecución de un plan de desarrollo urbano para Santiago por parte de Karl Brunner en 1934, que devino en el primer Plan Regulador de la comuna (Hofer 2006); y el terremoto de Chillán de 1939, después del cual el adobe se prohíbe para construcciones de obras nuevas de más de un piso. Santiago en ese entonces contaba con 696.404 habitantes de acuerdo al décimo Censo Nacional (Gurovich 2003), población que hace necesario densificar las edificaciones de la ciudad. Respecto a las capas de información de este catastro, se observa una mayor diversidad de técnicas constructivas, alturas de hasta más de 3 pisos⁵ y presencia de nuevos elementos arquitectónicos, como claraboyas y subterráneos (imagen 6), todas variables que dan cuenta del asentamiento de la modernidad en la capital.

⁵ Si bien la viñeta de 1939 establece como altura máxima más de 3 pisos, en el catastro aparecen los números de pisos exactos por medio de un número dibujado sobre los edificios mismos, registrándose edificaciones de hasta 11 pisos o más.

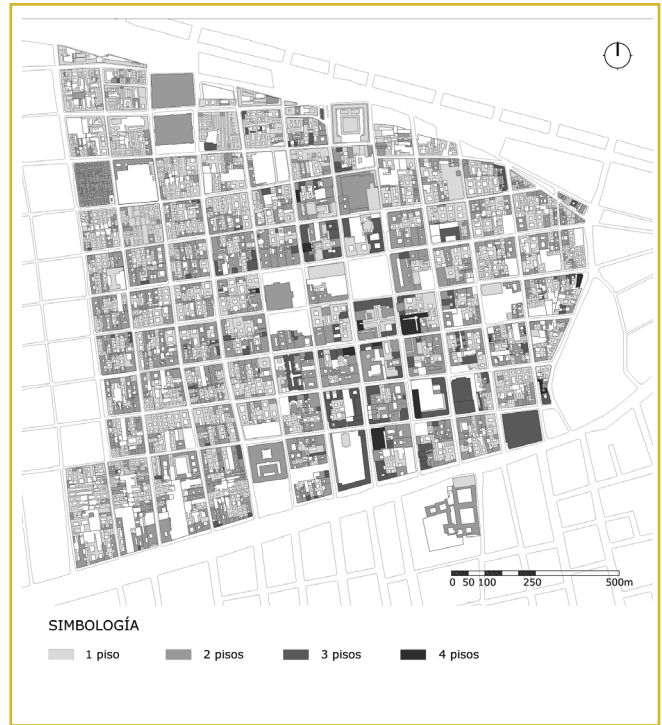
El plano elaborado de número de pisos de 1939 (imagen 8), muestra el afloramiento de edificaciones en altura, con edificios de hormigón armado de 11 pisos o más, de albañilería reforzada de hasta siete pisos y de tabiquería de madera de hasta cuatro. Esto, gracias a que los mencionados sistemas constructivos poseen un comportamiento elástico que posibilita la edificación en mayor altura y envergadura, siendo, además, capaces de albergar una gran variedad de usos. Por su parte, las edificaciones en albañilería simple conservaron su altura baja, manteniéndose las de adobe entre uno y dos pisos, mientras que las albañilerías de ladrillo alcanzaron los cuatro niveles.

Imagen 8. Plano de número de pisos de Santiago de 1939 (fuente: FONDECYT iniciación n° 11130628).
