Técnicas de refuerzo sísmico para la recuperación estructural del patrimonio arquitectónico chileno construido en adobe

Seismics retrofitting technics for structural recovery of chilean architectural heritage built with adobe

C. Torres Gilles (*), N. Jorquera Silva (**)

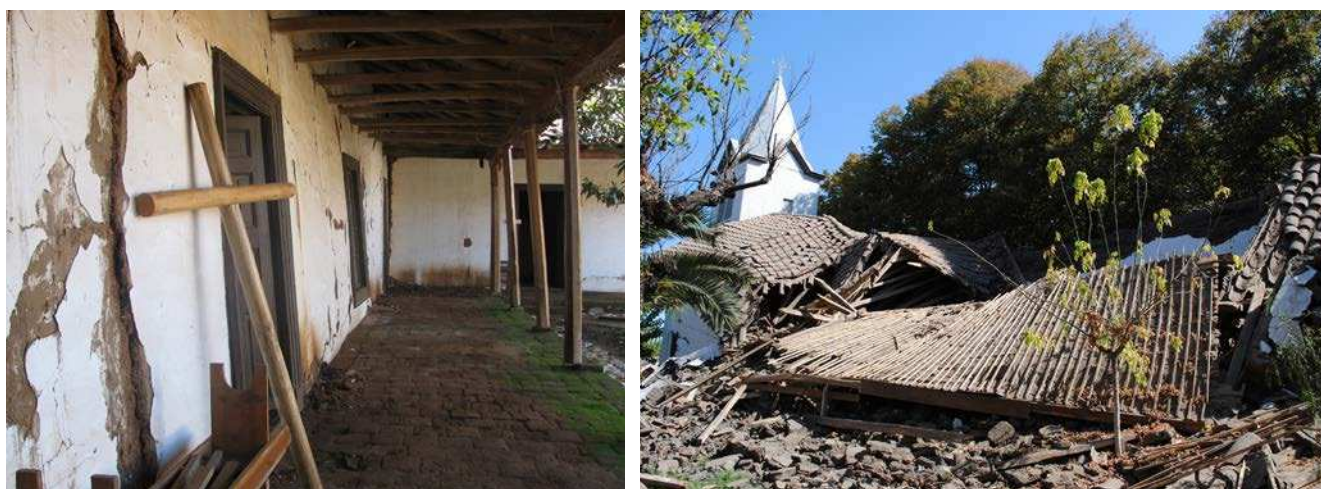
Figura 1. Efectos sismo en Monumentos Nacionales. Izq. Corredor de Casa Parroquial Sagrado Corazón de Jesús de Gualleco. Der. Parroquia Nuestra Señora del Rosario de Guacarhue. Fuente: Claudia Torres y Natalia Jorquera.

taron daños similares durante el terremoto del 2010, los cuales responden a patrones de falla característicos del modelo constructivo-estructural de las albañilerías de adobe, tales como grietas de corte en el plano alrededor de vanos, separación de muros en esquinas, volcamientos fuera del plano en tímpanos (4) desaplomes, vaciamientos y colapsos totales o parciales (Fig. 1).

Así, en este estudio se analizan las intervenciones realizadas tomando en cuenta las diversas consecuencias del terremoto del 2010, incluyéndose casos extremos de colapso estructural con derrumbes, y casos con daños parciales en que sólo se agrietaron muros y desprendieron revoques (Fig. 1).

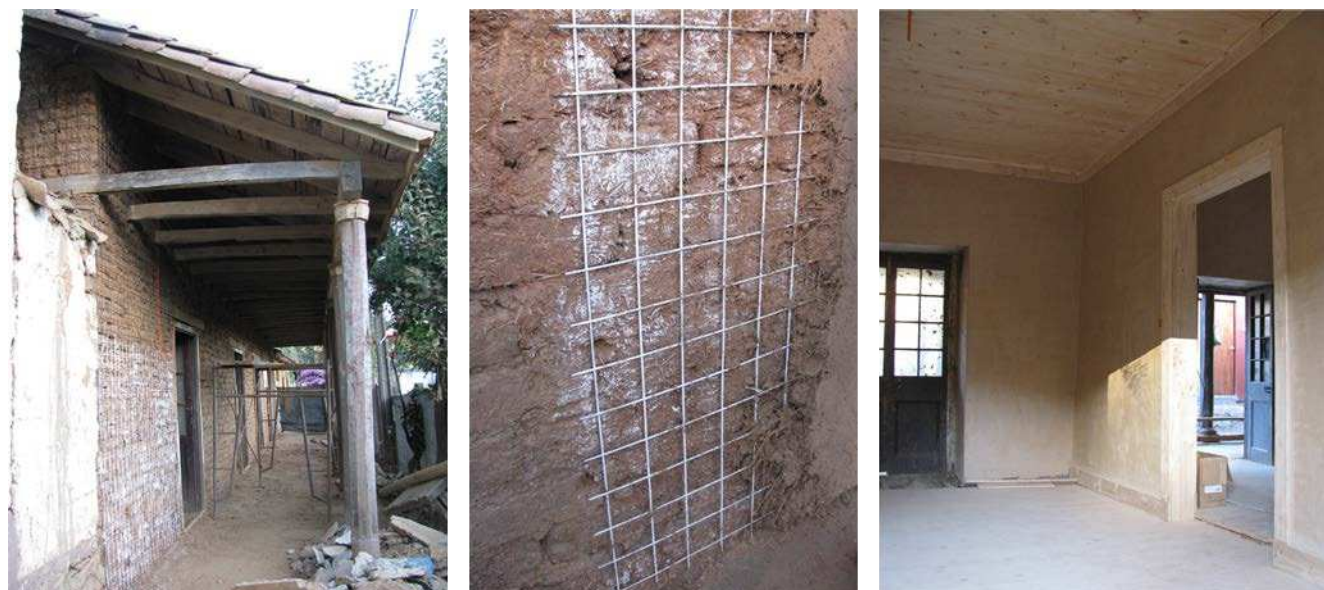
Figura 5. Aplicación de malla electrosoldada como refuerzo en muros de adobe. Recuperación de viviendas en Vichuquén. Fuente: Claudia Torres.

Las mallas se colocan de manera continua envolviendo los paramentos por ambas caras. Se perforan los muros con taladro y brocas especiales -ya que deben traspasar más de 60cm- introduciendo en ellos barras de acero que se doblan en los extremos para conectarse a las malla, logrando su amarre. En los vanos de puertas y ventanas la malla se cruza, de

modo que la zona que normalmente es más vulnerable a las deformaciones y agrietamientos, quede con un mayor refuerzo y confinamiento.

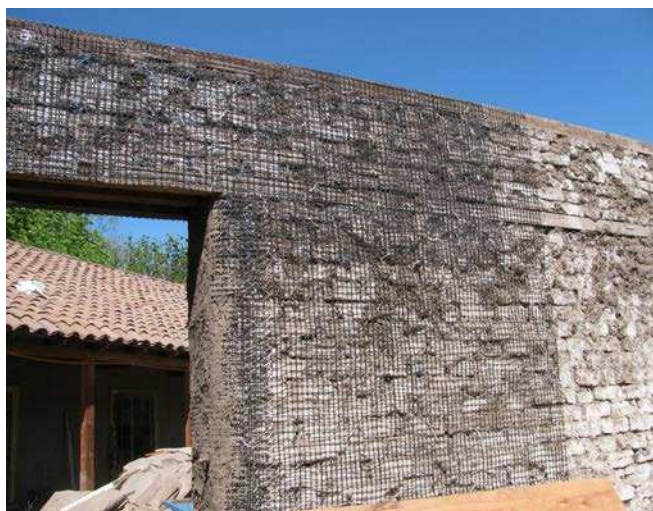
Figura 6. Refuerzo de muros de adobe con geomalla en recuperación de monumentos. Fuente: Claudia Torres.

En las obras analizadas, la geomalla se instala con ganchos de anclaje a las fundaciones existentes mediante perforaciones a los cimientos.

La malla envuelve todo el muro por ambas caras, cruzando sobre la viga de remate o solera superior, fijándose a las piezas de madera con grapas. Las mallas se conectan, a través del muro, amarradas por rafias o pita de nylon distanciadas cada 30cm o 50 cm a lo ancho del muro (Fig. 6). Los muros que se conservan, son perforados con taladro para conectar ambas caras con los cabos de nylon. En zona de vanos, al igual que el caso anterior, se realiza el retorno con el cruce de la malla proveniente de ambas caras del muro, de este modo se asegura la estabilidad e indeformabilidad de estas zonas vulnerables.

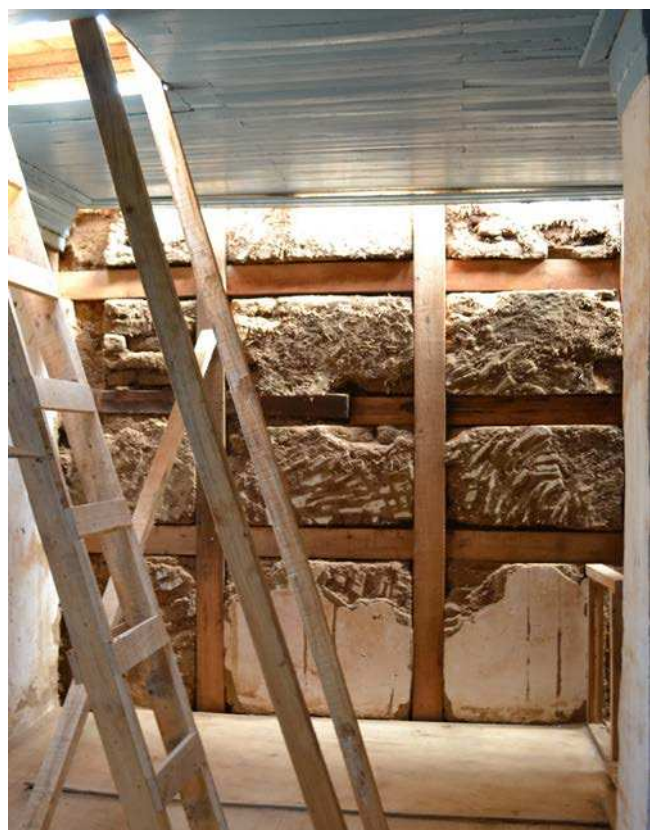
Figura 7. Sistema de consolidación de muros de adobe con exoesqueleto de madera. Fuente: Soledad Valdivia.

El exoesqueleto, como se indica en (5), es un sistema que integra piezas verticales y horizontales de madera por ambas caras de los muros, otorgando mayor resistencia y rigidez a la albañilería de adobes frente a las posibles flexiones y esfuerzos de corte generadas por los empujes sísmicos. De este modo, la estructura de madera trabaja de modo complementario a la estructura existente (Fig. 7).

La ejecución del sistema se lleva a cabo mediante una retícula de madera (5x15cm) dispuestas a distanciadas relativas entre 50cm y 100cm, dependiendo de las distancias entre vanos o muros de apoyo. Estas piezas se instalan por ambas caras de los muros, y se conectan entre sí mediante pasadores metálicos galvanizados.

Para no aumentar demasiado la sección de los muros y asegurar un trabajo mecánico colaborativo entre la albañilería de adobes y las maderas, se hacen rebajes en los muros para insertar al menos las piezas que van en uno de los sentidos y la otra queda de soporte de las capas de revoques de tierra (Fig. 7).
