■ TÉCNICAS Y DESARROLLO HISTÓRICO DEL PATRIMONIO DE TIERRA EN LA CAPITAL DE CHILE ENTRE LOS SIGLOS XVI Y XX

Natalia Jorquera Silva

TECHNIQUES AND HISTORICAL DEVELOPMENT OF EARTHEN HERITAGE IN THE CAPITAL OF CHILE BETWEEN THE 16TH AND 20TH CENTURY

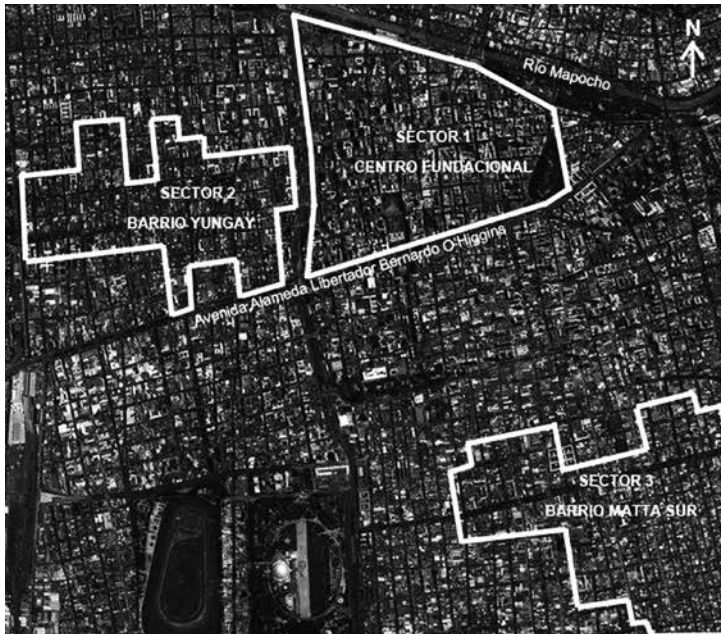
Figura 1: Ubicación de los tres sectores en los cuales se concentran las edificaciones de tierra en Santiago. Fuente: Fotografía de la autora.

Con todo lo anterior se logró determinar que existen en Santiago tres sectores bien definidos en los cuales predomina la edificación construida con tierra. Dichos sectores corresponden a tres momentos históricos y al predominio de tres técnicas diferentes: el primero se ubica en el centro fundacional de Santiago, donde subsisten algunos ejemplares de arquitectura colonial construidos de adobe; el segundo, al poniente del centro, conserva una gran extensión de edificaciones republicanas en las cuales se reconoce el empleo de técnicas mixtas madera-tierra; y el tercero, al sur de la ciudad, presenta edificaciones de inicios del siglo XX ejecutadas con técnicas mixtas de madera, adobe y albañilería de ladrillo (Figura 1).

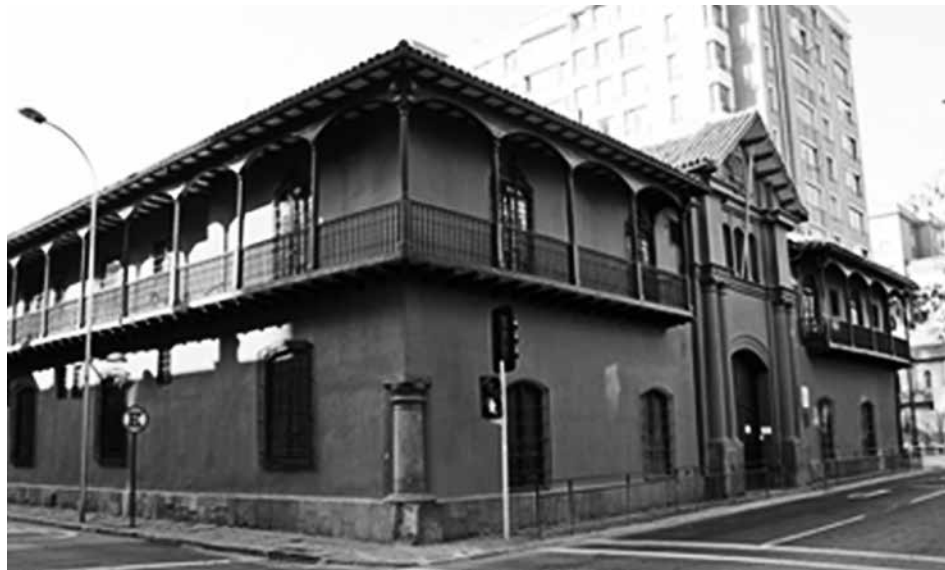
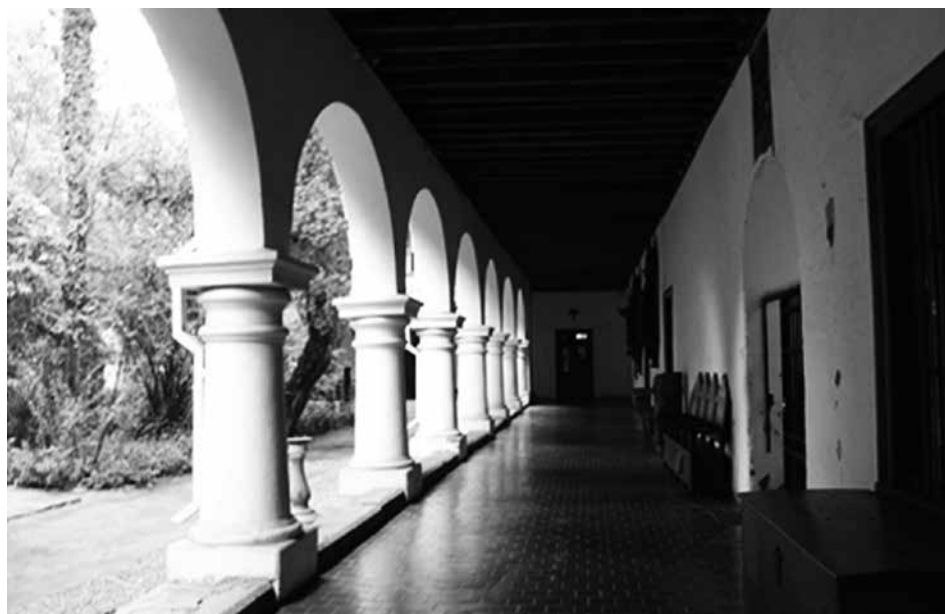
Figura 3: Casa de Velasco y convento de San Francisco, dos de los inmuebles coloniales aún existentes, construidos con adobe, más importantes de Santiago. Fuente: Fotografía de la autora.

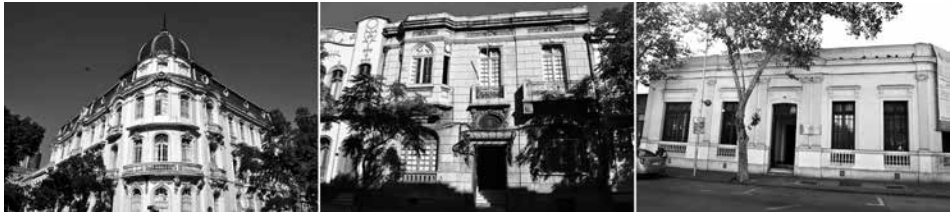
Figura 4: Tipologías residenciales presentes en el Barrio Yungay. Fuente: Fotografía de la autora.

la ciudad colonial (Fernández, 2000). A su vez, esto atrajo el establecimiento de industrias y del comercio de pequeña escala, que abasteció al barrio de servicios, y dio como resultado una gran riqueza y diversidad arquitectónica. Se mezclaron grandes palacetes y casonas con viviendas más humildes, sin un patrón establecido, a diferencia de lo que sucedió durante el período colonial. Así, se encuentran en ese sector palacios de grandes dimensiones y varios pisos, casonas, “viviendas unifamiliares de 1 piso y varios patios” con su variante denominada “media casa”; “viviendas unifamiliares de 2 y 3 pisos y varios patios”, así como conjuntos habitacionales conocidos como *cités* y “pasajes” (Dirección de Obras Municipales Ilustre Municipalidad de Santiago, 2000) (Figura 4).

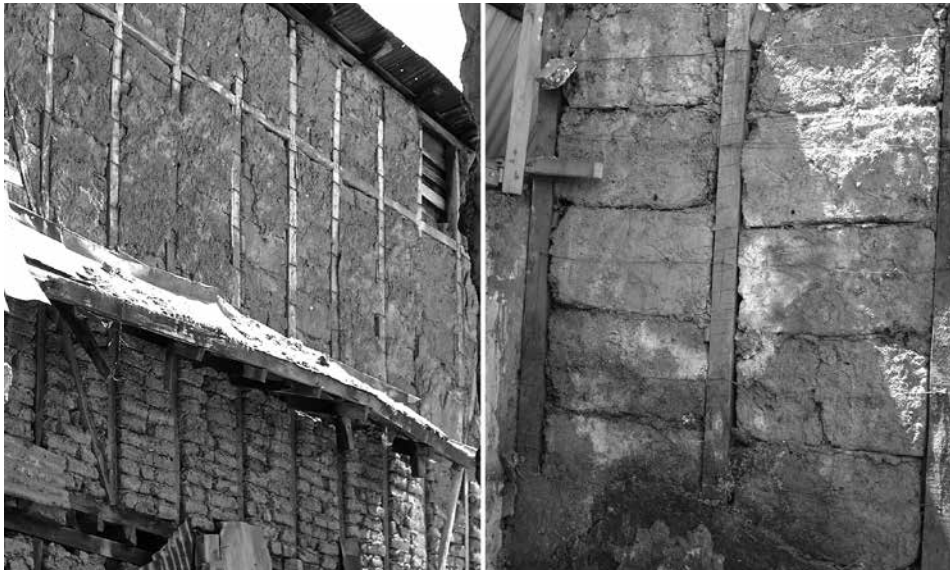
Figura 5: (Izquierda) Ejemplo de muro medianero de una vivienda con tabique de madera relleno con adobe en sogá en el segundo nivel y en pandereta en el tercer nivel. (Derecha) Muro divisorio interior con bloques de adobe dispuestos en pandereta y sujetos a los tabiques por medio de alambres. Fuente: Fotografía de la autora.

- Los pisos superiores y los muros divisorios se construyeron con entramados de madera –llamados “tabiques” en Chile–, rellenos con bloques de adobe, siempre con las mismas dimensiones (60 x 30 x 10 cm). Los bloques se dispusieron en sogá y en una hilada para lograr espesores de muro de 30 cm, o en pandereta para muros finos –normalmente los muros divisorios interiores– de solo 10 cm (Jorquera Silva, 2014). Así, es común identificar en un mismo edificio un primer piso de albañilería de adobe, un segundo piso de tabique de madera con adobes en sogá y un tercer piso con adobes en pandereta, que logran así espesores de muro decrecientes de 60 cm, 30 cm y 10 cm respectivamente. En todos los casos, los bloques se sujetaron a los pies derechos de madera por medio de alambres (Figura 5).

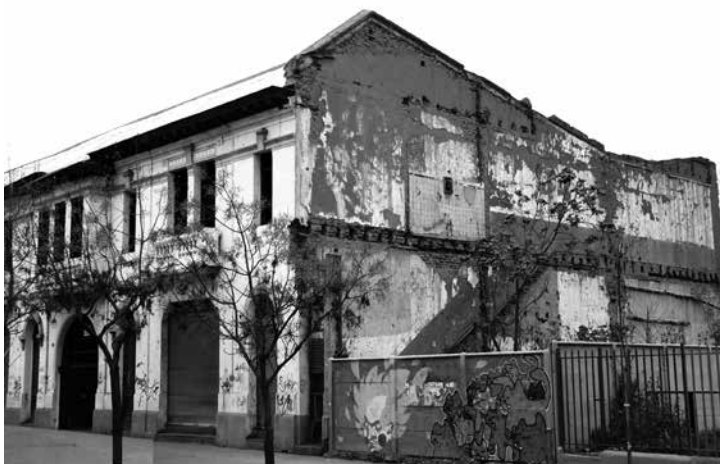
Figura 6: Palacio del Barrio Yungay donde un sitio eriazo ha dejado a la vista los muros medianeros de tierra. Fuente: Fotografía de la autora.

altura y rompieron el tejido urbano histórico del sector. Paradojalmente, fueron la especulación inmobiliaria y el deterioro los motivos que evidenciaron el uso de la tierra, pues la aparición de sitios eriazos y algunas grietas o desprendimientos de material hicieron que parte de los muros quedaran a la vista (Figura 6).

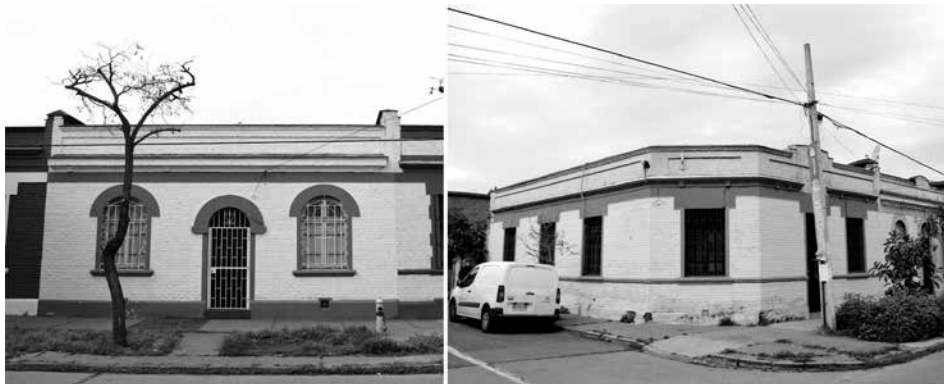
Figura 7: Viviendas del Barrio Matta Sur. Fuente: (Rojas, 2016).

Un tercer momento del uso de la tierra de manera masiva en las edificaciones de Santiago lo constituye la construcción del actualmente denominado “Barrio Matta Sur”, sector que empieza su poblamiento de manera informal a principios del siglo XIX. El inicio del proceso se produjo como consecuencia de una serie de asentamientos espontáneos de las clases populares provenientes del campo, que comenzaron a poblar las hasta entonces chacras rurales y establecieron allí un sector de “matadero” de animales y de comercio informal (Rojas, 2016). Sin embargo, no fue sino hasta las primeras décadas del siglo XX cuando, con la promulgación de la Ley de Habitaciones Obreras (1906, en Hidalgo y Vila, 2015), los terrenos empezaron a subdividirse en manzanas y predios angostos de entre 6 y 12 m de frente. El estado se hizo cargo de edificar viviendas de carácter social, demoliendo más de 1600 construcciones informales (Hidalgo y Vila, 2015). Dicho sector se pobló de “pequeños comerciantes, funcionarios y artesanos” (Laboratorio Patrimonio Activo, 2012, p. 10), que abastecían a la ciudad fundacional más opulenta y habitaban en “viviendas unifamiliares de un lenguaje modesto de fachada continua, de baja altura” y en *cités*, o “conjunto de viviendas de edificación continua con dos a tres recintos (incluido el baño), organizadas en torno a un pasillo o espacio común privado que tiene relación con la vía pública a través de uno o varios accesos” (Rojas, 2016, p. 96). Así, mientras otras zonas de la ciudad se fueron poblando de edificaciones en altura, el Barrio Matta Sur se constituyó de una arquitectura modesta, de 1 o 2 pisos como máximo, desprovista de ornamentación de estilo (Figura 7).

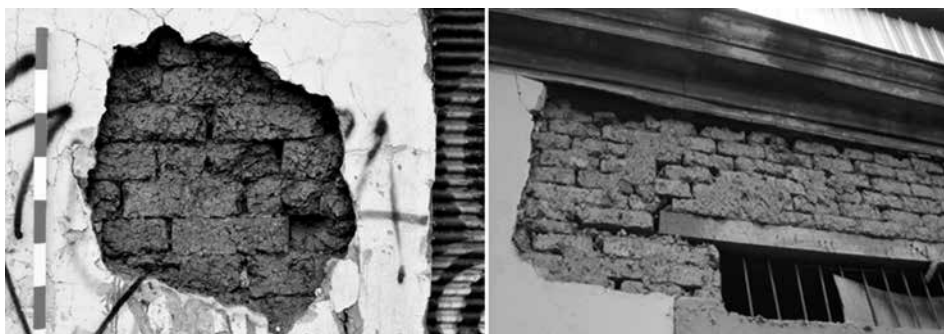
Figura 8: Presencia de la albañilería de adobe en los muros de fachada de las viviendas de Matta Sur. Fuente: (Rojas, 2016).

el segundo período los conjuntos habitacionales y viviendas otorgadas por el estado fueron construidos empleando adobe en todo el perímetro del primer nivel (Figura 8) o en muros medianeros y tabiques de madera rellenos con bloques de adobe dispuestos en pandereta en los muros divisorios interiores (Guzmán, 1980), o “como elementos límite entre las propiedades colindantes y por último como estructura principal de los segundos niveles en las tipologías de viviendas de dos niveles” (Rojas, 2016, p. 116) (Figura 9). En cuanto a las dimensiones de los componentes constructivos, el trabajo de campo realizado verificó que en este sector existe una menor estandarización respecto a los analizados anteriormente. Se encontraron bloques de adobe de 60 x 30 x 10 cm, de 60 x 30 x 7 cm, de 80 x 40 x 10 cm y de 80 x 40 x 7 cm; en todos se empleó tierra arcillosa y paja de trigo. Asimismo, en el caso de los tabiques de madera, la distancia entre los pies derechos varía según la dimensión del bloque de adobe que debe acoger.

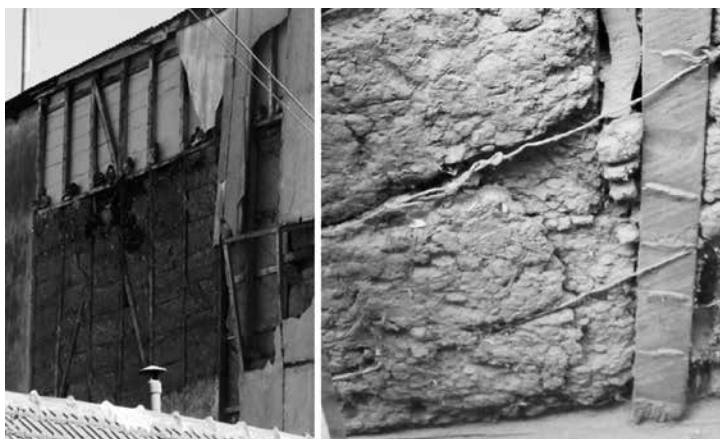
Figura 9: Presencia del tabique de madera relleno con adobe en pandereta en un segundo piso de una vivienda (a la izquierda) y en un muro divisorio interior (a la derecha). Fuente: (Rojas, 2016).
