# LOS DAÑOS AL PATRIMONIO CONSTRUIDO EN TIERRA LUEGO DEL TERREMOTO DE CHILE 2010. MITOS Y VERDADES DEL COMPORTAMIENTO DE LAS ESTRUCTURAS DE TIERRA.

**Natalia Jorquera Silva\*. Arquitecto, miembro ISCEAH-ICOMOS.**

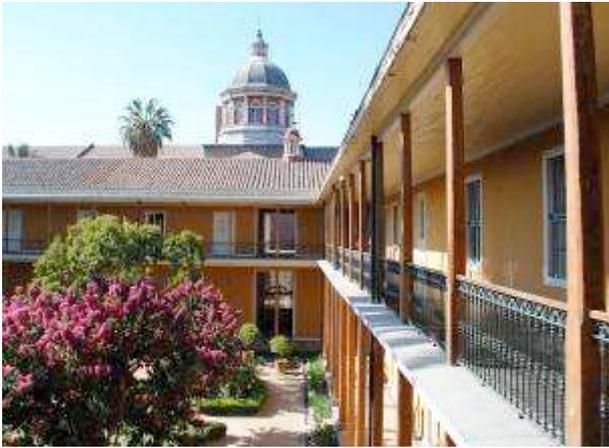
Las Casas Patronales y conventos, abundantes en los entornos de Talca y el Valle de Colchagua, se encontraron en general en buen estado de conservación, constituyendo un ejemplo de buen comportamiento de estudiar a fondo, ya que a pesar de sus grandes dimensiones y de estar construidas enteramente en adobe, se registraron daños menores, como caída de estucos y tejas de la techumbre, y en algunos casos grietas perpendiculares en las esquinas; este buen comportamiento a pesar de la magnitud del sismo, se explica en que se trata de inmuebles concebidos con un único criterio estructural y constructivo, que respetan las reglas del buen construir, y que además se someten a planes de mantenimiento periódico; es el caso del ex claustro de la Recoleta Domínica que alberga hoy el Centro Nacional de Conservación y Restauración en Santiago (Fig.4), o la Hacienda HUILQUIEMU, a sólo cinco kilómetros de Talca, es decir, muy cerca del epicentro. Daños graves en cambio, se registraron sólo en aquellos casos donde la estructura original había sido modificada, a través de la ampliación de recintos demoliendo muros intermedios

Fig.4.- Ex claustro de la Recoleta Dominicana que hoy alberga el Centro Nacional de Conservación y Restauración, Santiago.
