## PATRIMONIO INDUSTRIAL EN TIERRA CRUDA: LA SALITRERA DE MARÍA ELENA, UN MODELO CONSTRUCTIVO MIXTO

**Natalia Jorquera Silva\*** (Chile)

Dipartimento di Tecnologie dell'Architettura e Design "Pierluigi Spadolini"  
Università di Firenze

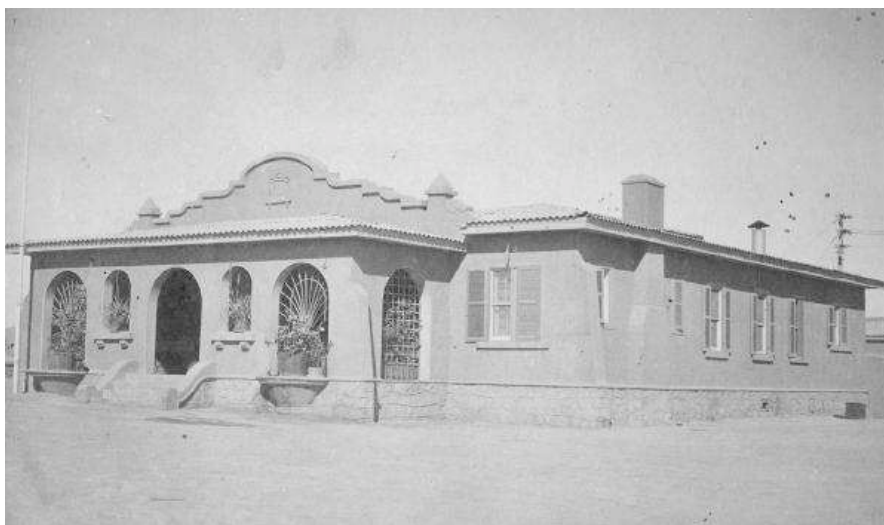
Fig. 2. Estilo "New Mexico" característico por sus frontones que rematan con figuras geométricas curvas. (Créditos: Nelson Aranda, 1965)

como "New Mexico", consistente en fachadas de altura superior al resto del volumen, cuyas cornisas son decoradas con geometrías de curvas alargadas que esconden las aguas de la techumbre (ver Fig. 2); dicha decoración es también modelada en tierra.

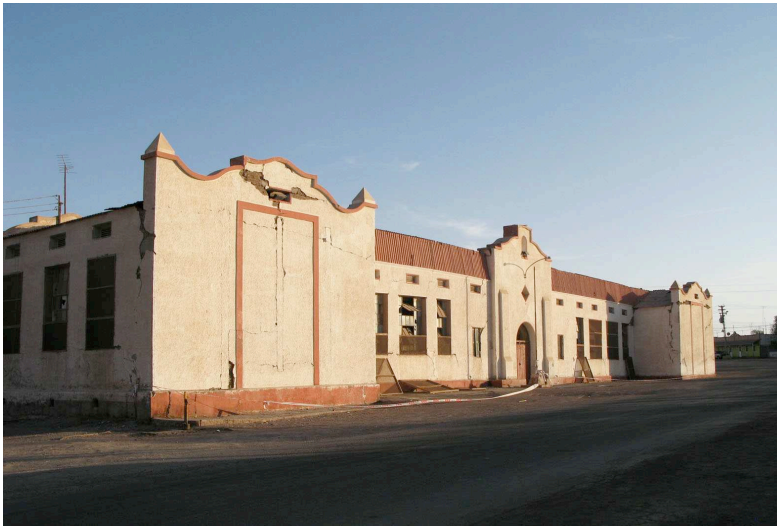
Fig. 4. La ex Escuela Consolidada, el edificio más emblemático de María Elena. (Créditos: Surtierra Arquitectura, 2008)

En el lado oriente se encuentra la ex Escuela de la ciudad, llamada Escuela Consolidada, sin duda el edificio más emblemático por su escala, estilo, y por ocupar un entero frente (ver Fig. 4); ella se encuentra construida en sistema mixto adobe-hierro (en pilares y cerchas) y mallas metálicas.

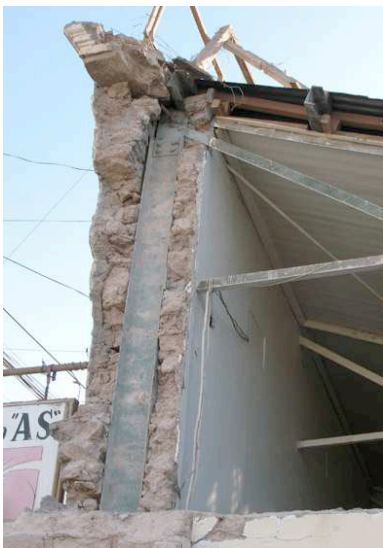
Fig. 5. Parte de la Pulpería, donde la caída del fímpano permitió descubrir la presencia de la estructura de hierro embebida en los guesos muros de adobe. (Créditos: Surtierra Arquitectura, 2008)

es de todos los edificios, el que más intervenciones presenta, lo que ha debilitado mucho su estructura y por tanto luego del sismo del 2007, se encuentra muy dañado (ver Fig. 5).
