TIERRA Y PIEDRA, MATERIAS PRIMAS DE LA ARQUITECTURA SANTIAGUINA

[EARTH AND STONE, SANTIAGO'S ARCHITECTURAL RAW MATERIALS]

NATALIA JORQUERA SILVA^o

REVISTA 180

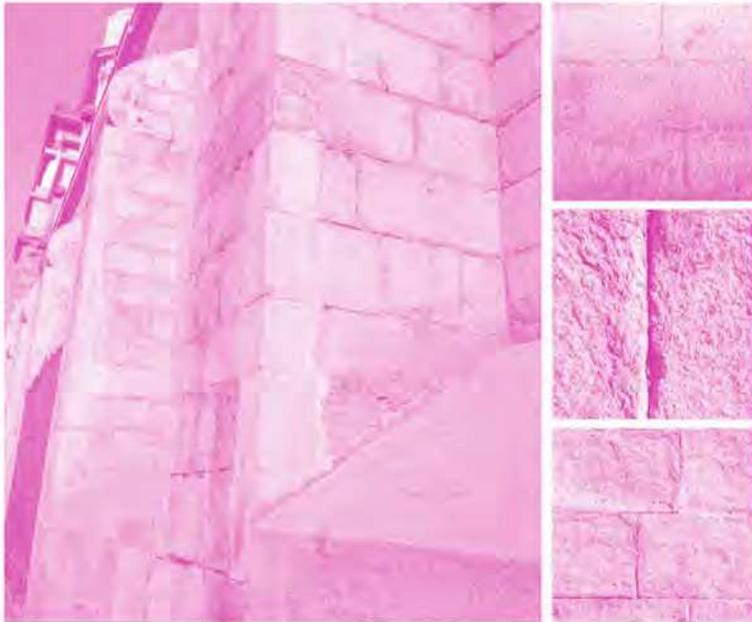
Iglesia de Santo Domingo, el único edificio completamente en sillería a la vista en Santiago, construido con piedra del Cerro Blanco. Fuente: Natalia Jorquera. 2015.

tipo de arquitectura, así, en la vivienda se siguió utilizando el adobe como sistema constructivo predominante, el ladrillo cocido se masificó en los edificios públicos y en menor medida en edificios religiosos, y en algunas iglesias, como la Catedral y la de Santo Domingo, se incorporó el uso de la mampostería de piedra perfectamente labrada formando sillerías. Sin embargo el gran avance en este periodo en materia de tecnologías constructivas es el empleo de la albañilería de ladrillo cerámico en la construcción y diseño de edificios públicos, lo cual, bajo la influencia del arquitecto Joaquín Toesca —quien no solo se desempeñó como arquitecto, sino también como maestro formando discípulos y mano de obra local—, alcanzó una calidad nunca antes vista, logrando construir edificaciones de hasta tres pisos, con mayor número de vanos y con un diseño que puede considerarse sismorresistente, pues la mayoría de los edificios de esta época han resistido los sucesivos terremotos.

Otro claro aprendizaje en materia de sismorresistencia de este periodo es el que se adoptó en las iglesias, en las cuales se construyeron torres más livianas respecto del resto del cuerpo edificado (ya que los terremotos dejaron en evidencia que las torres pesadas se caían) y se incorporaron contrafuertes, lo que se puede apreciar en las iglesias de Santo Domingo, La Merced y La Catedral, construidas en esta etapa.

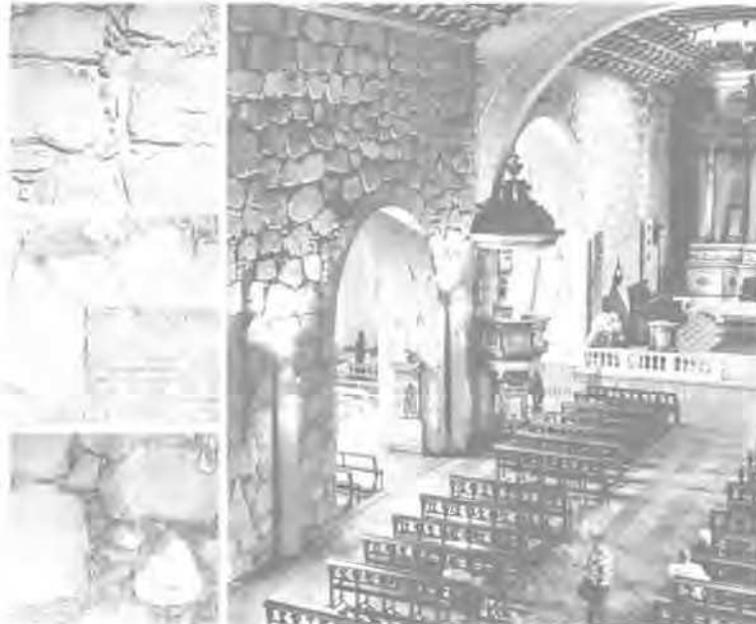
Interior de la iglesia de San Francisco y detalle de sus muros de piedra. Fuente: Natalia Jorquera, 2015.

Solo en algunas iglesias empezaron a experimentarse otras tecnologías constructivas, usando ladrillo en las primeras versiones de Santo Domingo (1552) y de la Merced (1556) y piedra en la segunda versión de la Iglesia de San Francisco (terminada en 1618), después de que la primera versión construida en 1572 “de adobes y tapias” (Archivo Nacional, 1594, citado en Pereira, 1953, p. 5) se cayera en 1583. Esta última, junto a su convento construido en adobe, son los únicos sobrevivientes al terremoto de 1647, y sus muros de piedra rústica, los únicos representantes de una tecnología distinta a la tierra en el primer periodo constructivo de la arquitectura de Santiago.

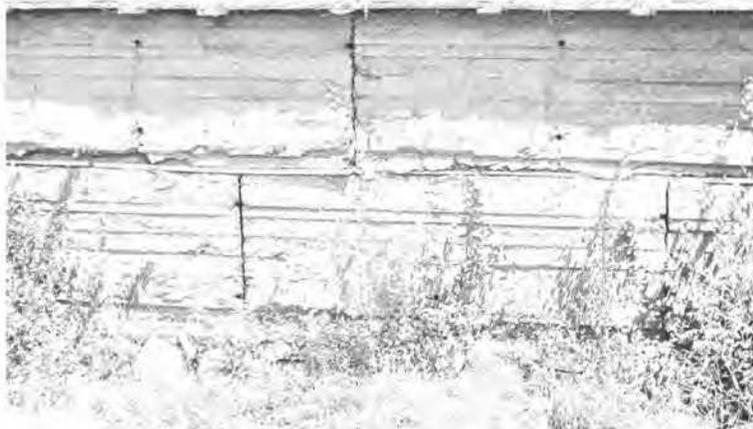
Cerca actual de tapial en Petorca, Región de Valparaíso. Fuente: Natalia Jorquera, 2007

Los edificios de mayor magnitud, como las iglesias y edificios públicos, fueron construidos mezclando las técnicas del adobe, del adobón (bloque elaborado como el adobe pero de dimensiones mayores) y del llamado “tapial” o “tapia” (Lacoste, Premat, Castro, Soto y Aranda, 2012), técnica cuya materia prima es la tierra trabajada igualmente cruda, pero que—sin ser mezclada con agua ni fibras vegetales—, se apisonaba *in situ* al interior de un encofrado. Si bien de esta técnica se tienen escasos registros, algunas crónicas mencionan que a principios del siglo XVII edificios públicos y residenciales eran construidos “unos de tapias y otros de adobe” (González de Nájera citado en De Ramón, 2000, p. 45).
